LAS CRECIDAS DEL RÍO BAKER

Provincia de Capitán Prat, XI Región de Aysén, Chile

24 de febrero 2009

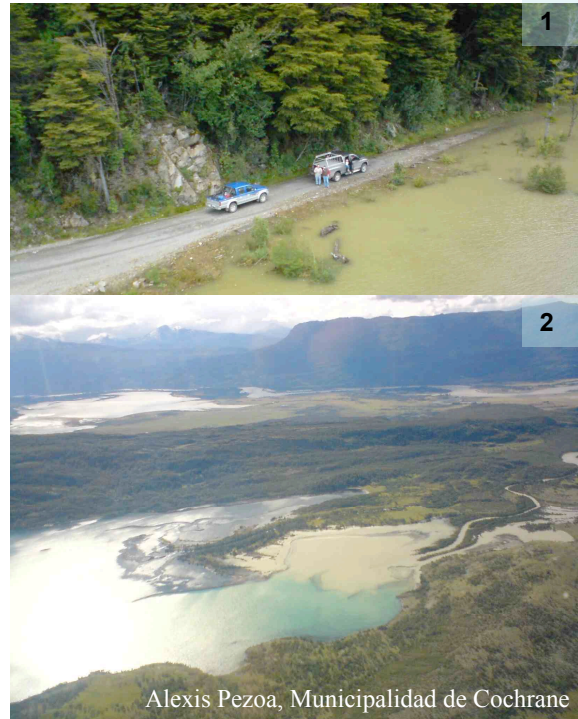
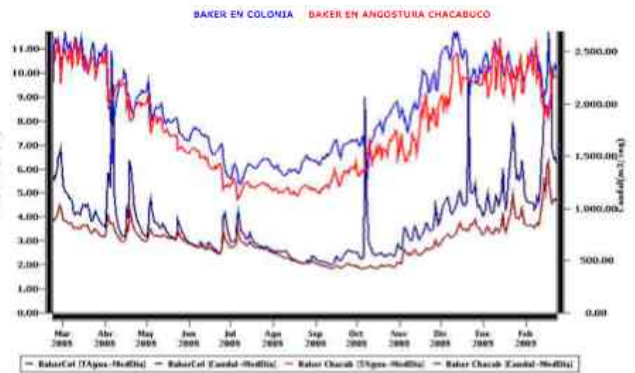
Fotografías 1 y 2. Después de las intensas precipitaciones la localidad de Caleta Tortel quedó completamente aislada debido al desborde y aumento de caudal de todos los principales ríos (Baker, Vargas, Ventisquero, Ñadis). La fotografía 1 fue tomada en el sector río Vargas, fotografía 2 Lago Esmeralda, carretera Austral.

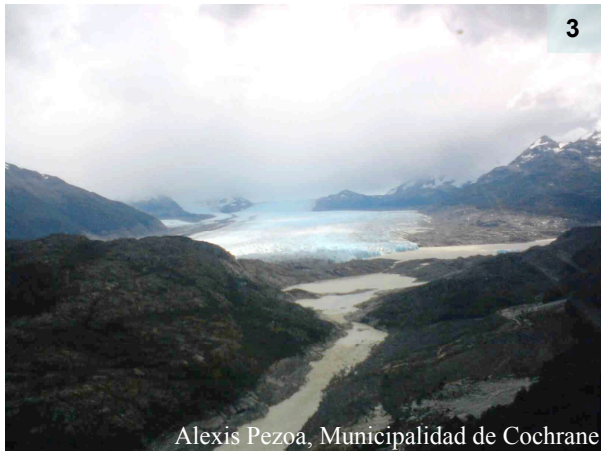
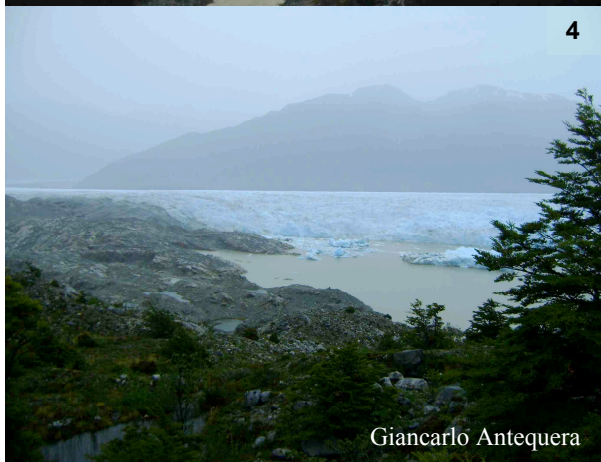
Las fotografías 3 y 4 fueron tomadas los días 18 y 14 de febrero respectivamente, en ellas queda en evidencia que el lago Cachet 2 está lleno en su máxima capacidad, desaguando por el cause del río Cachet, el cual no había sido ocupado desde octubre del 2008.

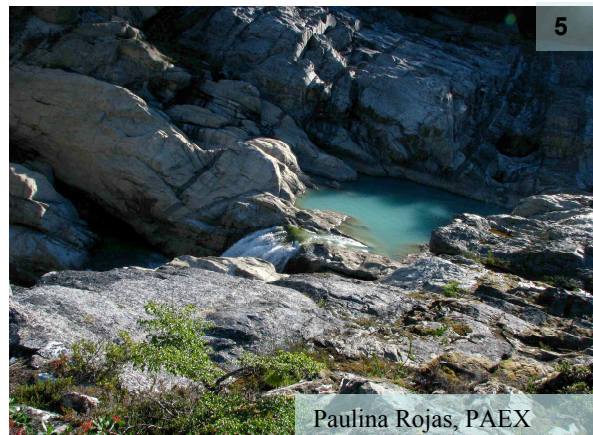
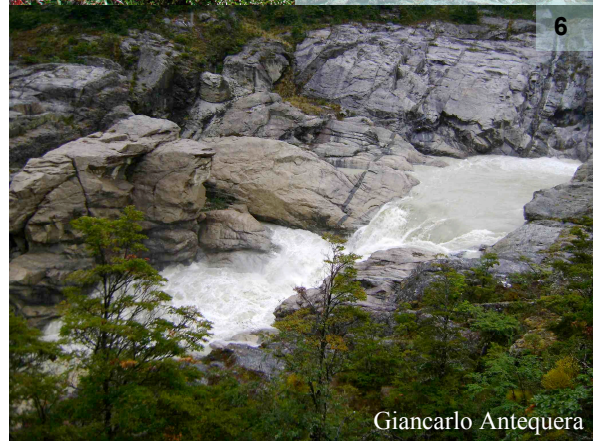
Las fotografías 5 y 6 evidencian el estado del Río Cachet 2. La primera fotografía fue capturada el 15 de Diciembre 2008 anterior al tercer desagüe del Lago Cachet 2. La segunda fotografía corresponde al 15 de febrero fecha en la cual ocurrieron las intensas precipitaciones en la región de Aysén.

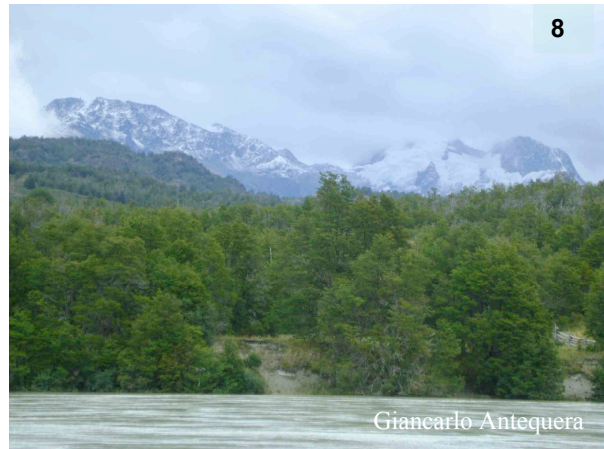
En algunos sectores del valle Colonia el río Baker aumentó nivel en 5,47 m. La fotografía fue capturada el 16 de febrero en el valle Colonia.

Las fotografía 7 fue tomada el día 24 de diciembre, después del tercer GLOF en la confluencia de los ríos Baker y Colonia
